2 Schäden durch elektromagnetische Beeinflussung

2.2 Schadensbeispiele

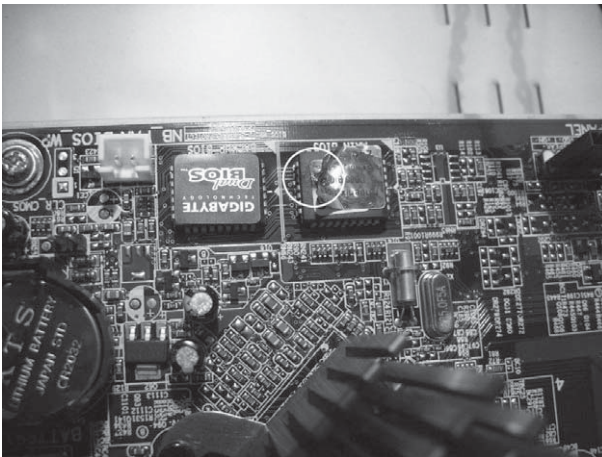
Obwohl solche Zerstörungen an elektronischen Bauteilen oft nur wenig spektakuläre Spuren hinterlassen, sind sie häufig mit lang andauernden Betriebsunterbrechungen verbunden; die Folgeschäden sind dabei wesentlich höher als die eigentlichen Hardware-schäden (**Bild 2.1**).

Bild 2.1 Schaden an einer Computerplatine nach einem Blitzeingschlag
(Quelle: Faircheck Schadensservice Deutschland GmbH)

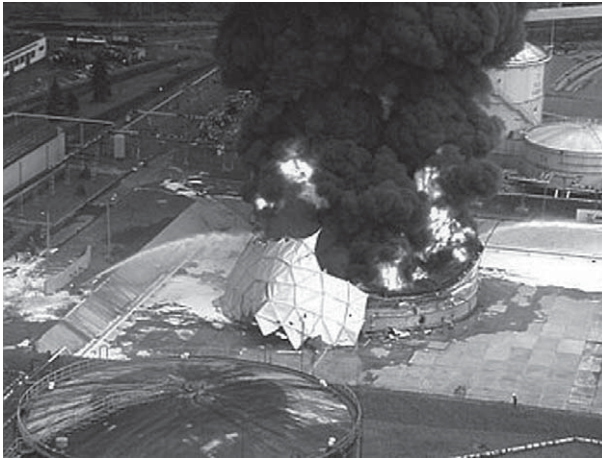
Am 6. Mai 2002 wurde in Trzebinia/Polen ein Tank einer Raffinerie vom Blitz getroffen. Im Tank befanden sich ca. 800 t Öl. Es entstand ein Schaden in Höhe von etwa 10 Mio. Zloty (**Bild 2.4**).

Bild 2.4 Tankbrand als Folge eines Blitzschlags, Trzebinia/Polen, 2002

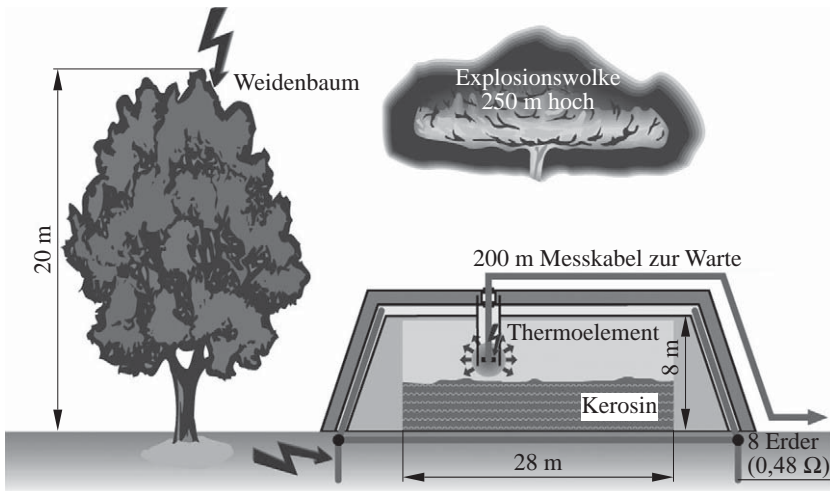
Ein ähnlich bemerkenswerter Fall hat sich 1975 in den Niederlanden ereignet. Ein Blitzeinschlag brachte einen 5 000-m³-Kerosintank zur Explosion (**Bild 2.5** und **Bild 2.6**).

Die Temperatur im Tankinneren wurde dort mit einem Thermoelement überwacht, das mit der Warte über ein 200 m langes Messkabel verbunden war, das auch hier, wie im oben geschilderten Fall, das Potential der „fernen“ Erde besaß. Als einer der Weidenbäume in der Umgebung vom Blitz getroffen wurde, sprang die Blitzentladung von den Baumwurzeln auf die Erdungsanlage des Tanks über. Dabei hob sich das Potential der Tankanlage entsprechend ihres Stoßerdungswiderstands an.

Bild 2.5 Blitzeinschlag in einen Kerosintank, Niederlande, 1975

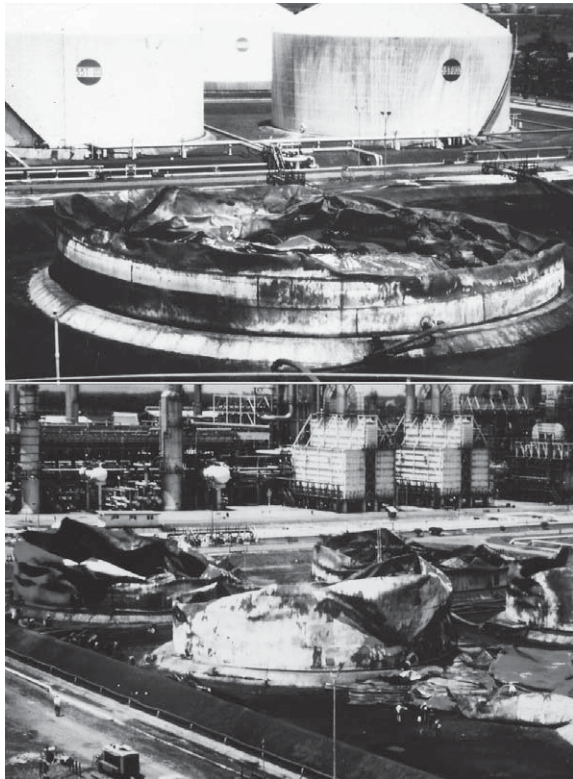
Im Oktober 1995 schlug ein Blitz in die indonesische Ö Raffinerie „Pertamina“ in Cilacap an der Südküste der Insel Java ein. Der getroffene Tank explodierte, und das brennende Öl setzte weitere sechs Tanks, die sich auf diesem Gelände befanden, in Brand (**Bild 2.7**). Auch hier entstand der Schaden durch einen lückenhaften Potentialausgleich.

Bild 2.7 Blitzeinschlag in Ö raffinerie „Pertamina“, Cilacap, Java/Indonesien, 1995

Tausende Einwohner der Stadt Cilacap und 400 Pertamina-Angestellte mussten aus Sicherheitsgründen evakuiert werden. Für etwa 1,5 Jahre war diese Raffinerie außer Betrieb, die 34 % von Indonesiens Inlandsbedarf deckte. Dies bedeutet, dass in der Zwischenzeit für etwa 300000 € täglich Öle, Benzine, Kerosine und Diesel zur Versorgung der Insel Java eingeführt werden mussten. Die Wiederinbetriebnahme konnte erst im Frühjahr 1997 erfolgen.

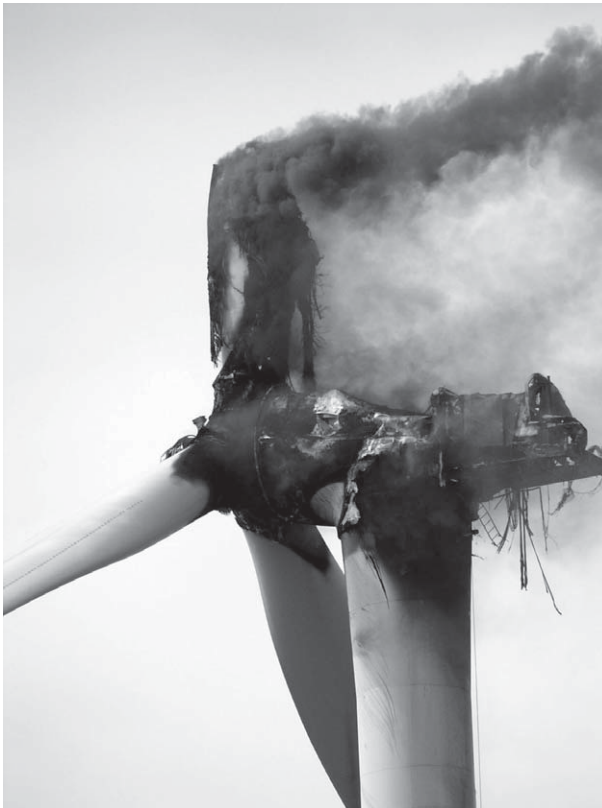
Bild 2.8 Blitzschlag in eine Windenergieanlage

Nichts zu retten gab es beim Brand einer Windenergieanlage im Windpark Wulfshagen (**Bild 2.8**). Selbst mit einer Drehleiter wären die Einsatzkräfte nicht an das Feuer in 64 m Höhe herangekommen. Sechs Stunden loderten folglich die Flammen. Die Anlage wurde komplett zerstört (Schadenssumme ca. 2 Mio. €).

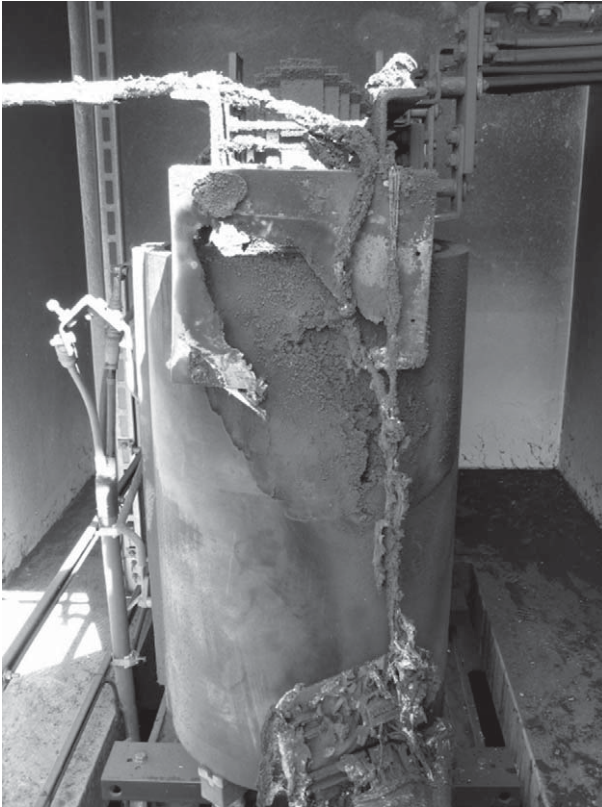
Die Folgen, die ein Blitzstrom anrichtet, wenn er sich mittels Über- und Durchschlägen seinen Weg vorwiegend über die Elektroinstallation durch das Haus sucht, zeigen die **Bilder 2.9** bis **2.14**.

Bild 2.9 Schaden an einem Mittelspannungstransformator am 26. September 2006
